## GRANULOMA IN REGIONE INGUINALE CAUSATO DA DETRITI DA USURA DEL POLIETILENE DI PROTESI D'ANCA

**Leo Luca<sup>1</sup>, Sturdà Giuseppe<sup>2</sup>**

<sup>1</sup> UNITÀ OPERATIVA RADIODIAGNOSTICA

<sup>2</sup> P.O. FAZZI ASL LECCE

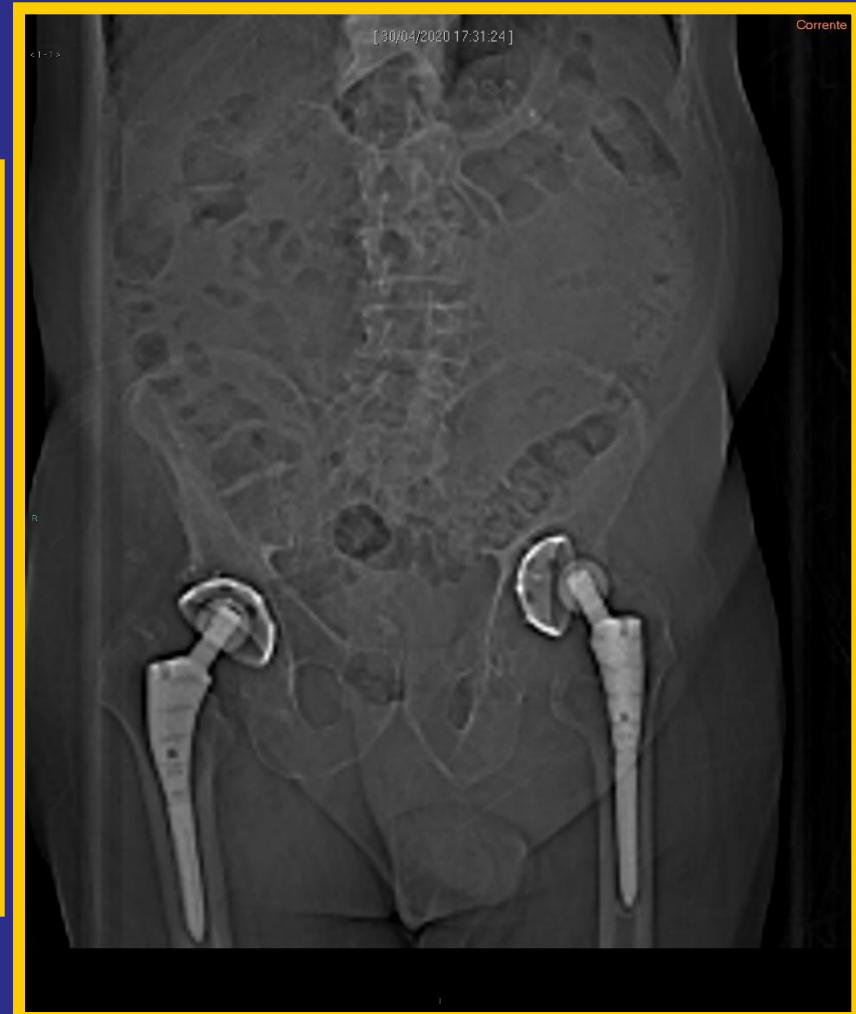
## SCANOGRAMMA TC

- L'artroprotesi d'anca sinistra appare mobilizzata per intrarotazione e verticalizzazione della neocoppa acetabolare

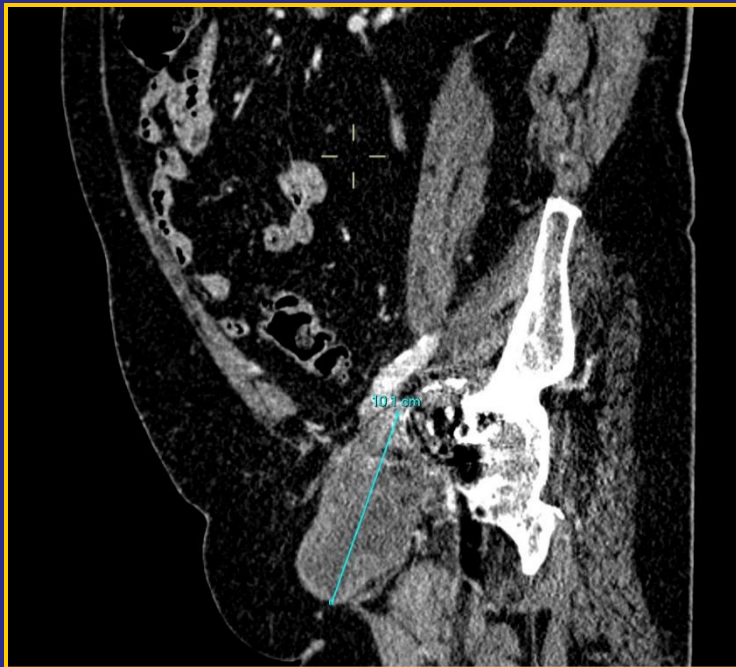
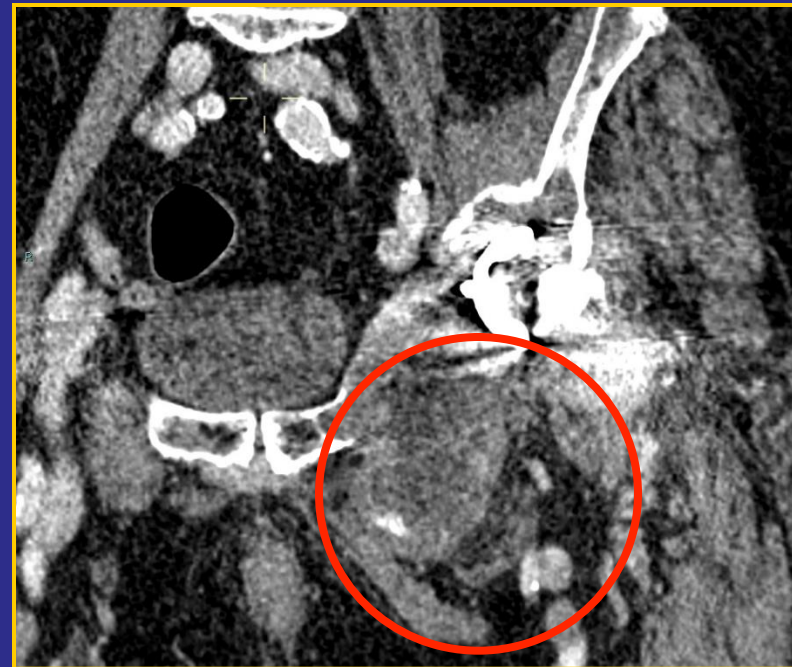
Formazione espansiva inguinale sinistra (cerchio rosso)

A livello del fondo e del tetto acetabolare di sinistra si osserva formazione espansiva, delle dimensioni massime di circa 10 cm, che appare in continuità con la cavità articolare e si estende a coinvolgere la branca ileo-pubica (con osteolisi dei suoi due terzi prossimali) ed in parte la regione del piccolo trocantere, impegnando il cavo inguinale omolaterale; la corticale del tetto acetabolare di sinistra appare assottigliata ed a tratti interrotta.

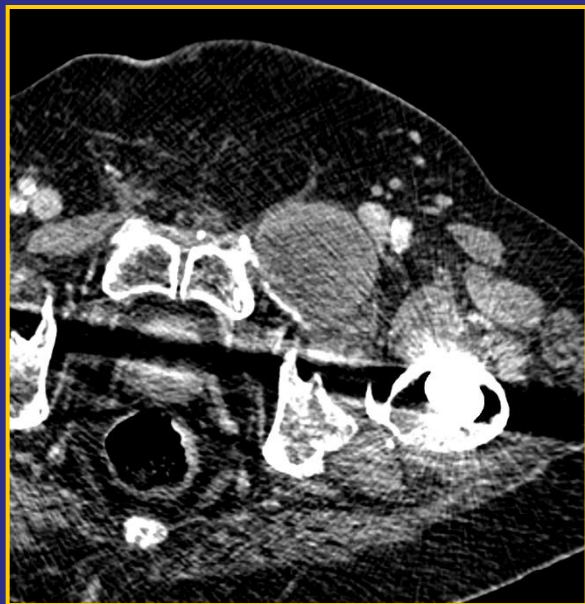
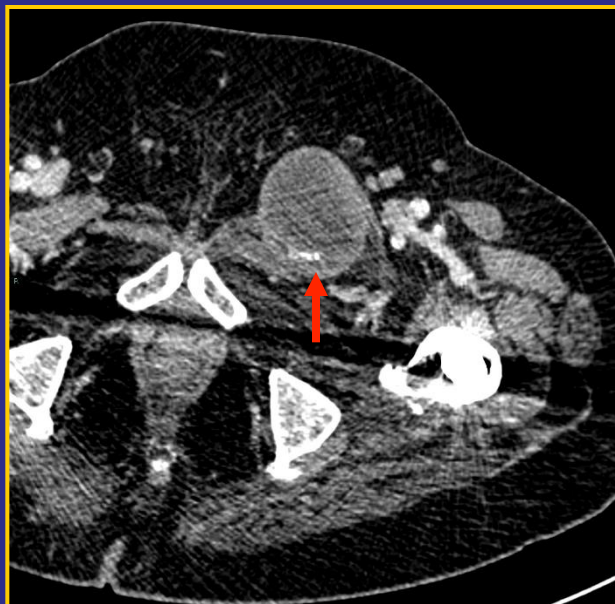
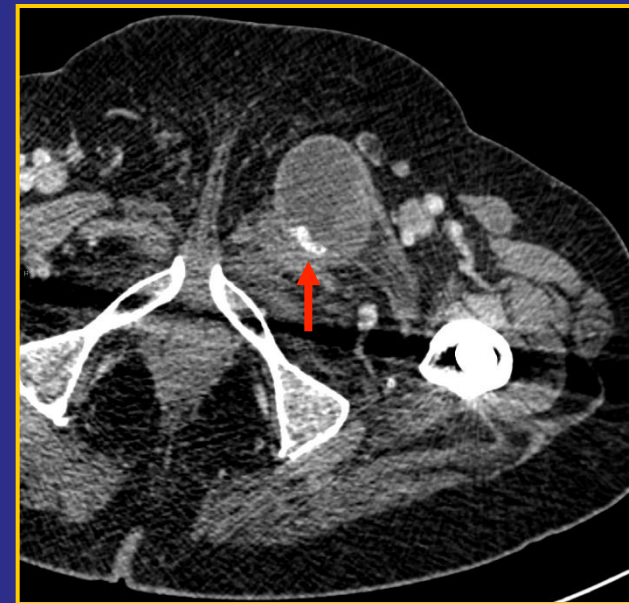
Formazione espansiva a pareti ispessite con piccole componenti ad elevata densità nel proprio contesto (frecce rosse)

La formazione descritta mostra pareti ispessite (circa 7 mm) con modesto enhancement che delimita un'ampia area centrale a densità fluida, nel cui contesto (in sede declive) sono presenti alcune piccole componenti ad elevata densità.

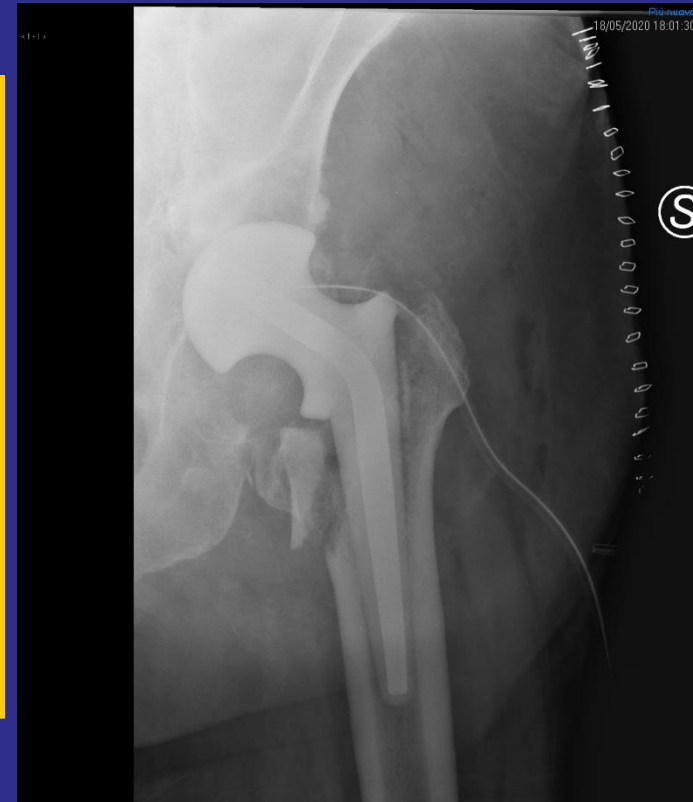
INTERVENTO CHIRURGICO DI RIMOZIONE  
IMPIANTO PROTESICO E POSIZIONAMENTO  
DI SPAZIATORE ANTIBIOTATO PUR IN  
PRESENZA DI NEGATIVITÀ DI DUE TAMPONI  
INTRAOPERATORI.

ATTUALMENTE IL PAZIENTE È IN ATTESA DI  
ESSERE SOTTOPOSTO AD INTERVENTO DI  
RIPROTESIZZAZIONE D'ANCA
